Projektnummer:  
2021/75

Projektname  
Holenweg 17

Datum :  
06.07.2021

## Kanalfernsehprotokoll

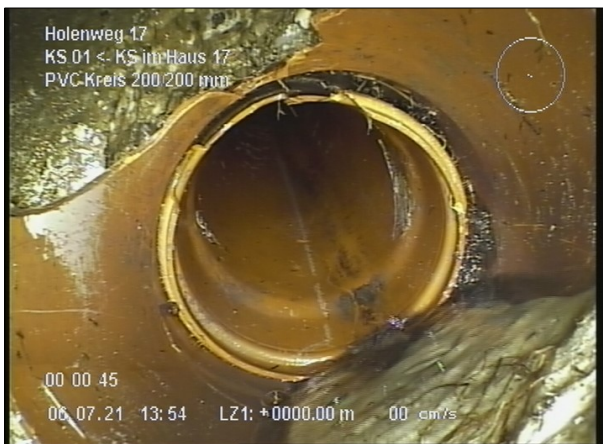
| 1:50 | Position | Code | Beobachtung | MPEG | Foto | Stufe |
|---|---|---|---|---|---|---|
| | 0.00 | | Muffe, leicht Wurzeleinwuchs, von 12 bis 05 Uhr | 00:00:40 | 1_3A | 3 |

Foto: 1\_3A  
 0m, Muffe, leicht Wurzeinwuchs, von 12 bis 05 Uhr

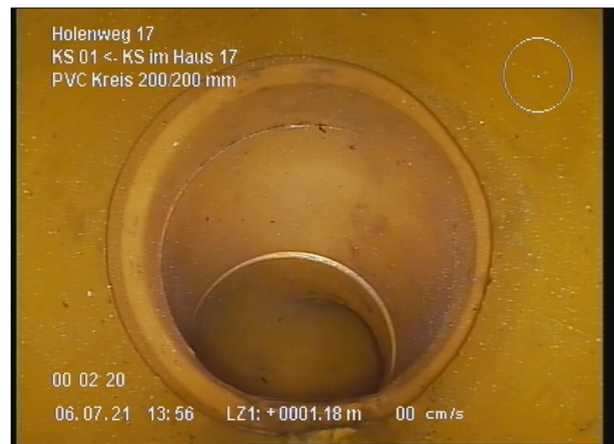
| 1:50 | Position | Code | Beobachtung | MPEG | Foto | Stufe |
|---|---|---|---|---|---|---|
| | 1.10 | | Übergang in Horizontale / Bogen | 00:02:13 | 1_5A | 4 |

Foto: 1\_5A  
 1.1m, Übergang in Horizontale / Bogen

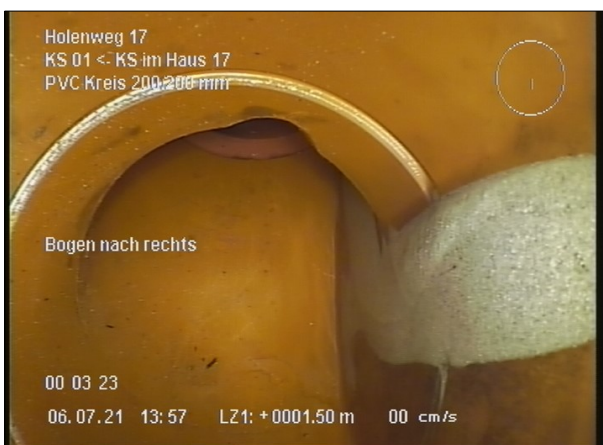
| 1:50 | Position | Code | Beobachtung | MPEG | Foto | Stufe |
|---|---|---|---|---|---|---|
| | 1.50 | | Bogen nach rechts | 00:03:18 | 1_6A | 4 |

Foto: 1\_6A  
 1.5m, Bogen nach rechts

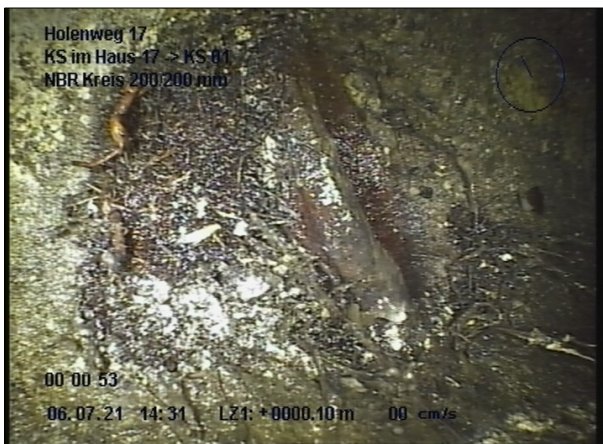
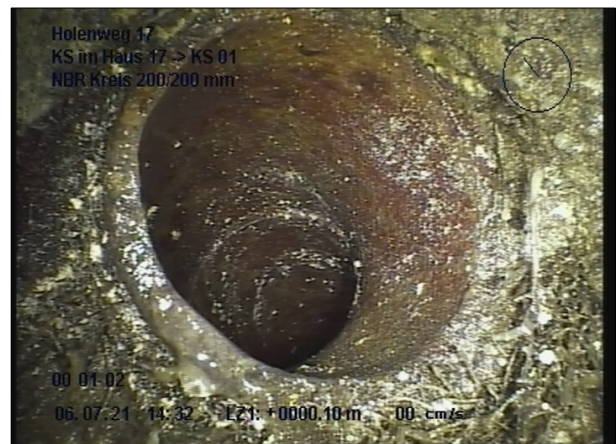
| 1:90 | Position | Code | Beobachtung | MPEG | Foto | Stufe |
|---|---|---|---|---|---|---|
| | 0.10 | EWL | Einlauf, bei 11 Uhr, Wurzeleinwuchs, leicht / leicht einragend | 00:00:36 | 2_5A,<br>2_5B | 3 |

Foto: 2\_5A  
 0.1m, Einlauf, bei 11 Uhr, Wurzeleinwuchs, leicht / leicht einragend

Foto: 2\_5B  
 0.1m, Einlauf, bei 11 Uhr, Wurzeleinwuchs, leicht / leicht einragend

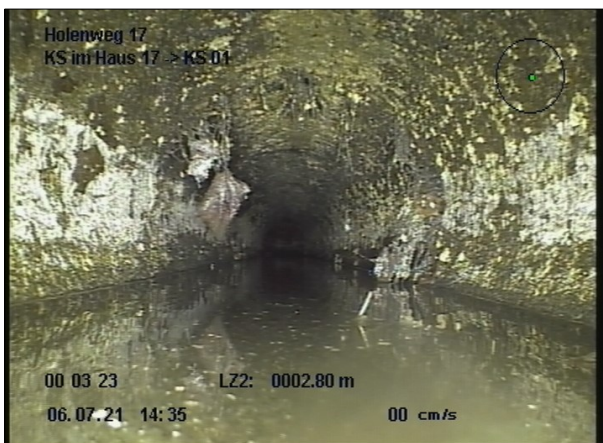
| 1:90 | Position | Code | Beobachtung | MPEG | Foto | Stufe |
|---|---|---|---|---|---|---|
| | 2.80 | | Muffe, leicht Wurzeleinwuchs, von 10 bis 04 Uhr | 00:03:17 | 2_7A | 2 |

Foto: 2\_7A  
 2.8m, Muffe, leicht Wurzeleinwuchs, von 10 bis 04 Uhr

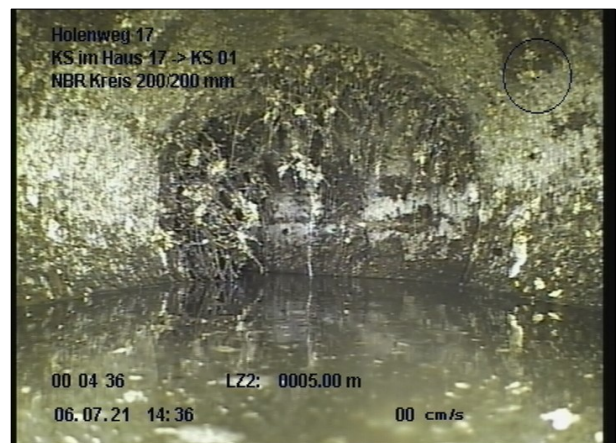
| 1:90 | Position | Code | Beobachtung | MPEG | Foto | Stufe |
|---|---|---|---|---|---|---|
| | 5.00 | | Muffe, Wurzeleinwuchs, von 07 bis 03 Uhr | 00:04:29 | 2_8A | 2 |

Foto: 2\_8A  
 5m, Muffe, Wurzeleinwuchs, von 07 bis 03 Uhr

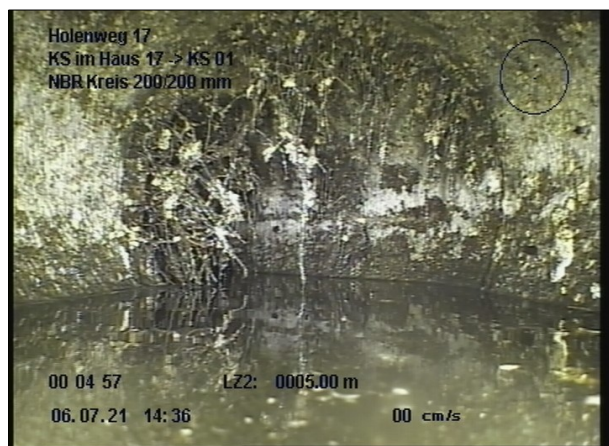
Foto: 2\_9A

| 1:90 | Position | Code | Beobachtung | MPEG | Foto | Stufe |
|---|---|---|---|---|---|---|
| | 5.00 | | Bogen nach links / 1. Ortung: T.= - 2.45m | 00:04:46 | 2_9A | 4 |

5m, Bogen nach links / 1. Ortung: T.= - 2.45m

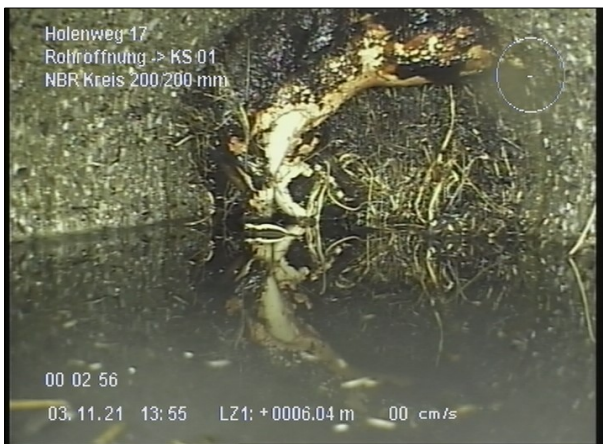
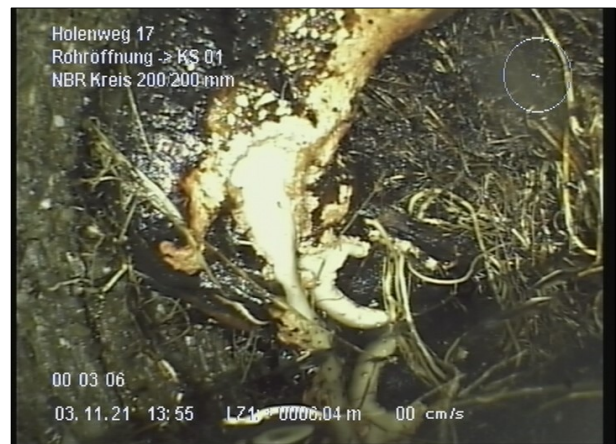
| 1:60 | Position | Code | Beobachtung | MPEG | Foto | Stufe |
|---|---|---|---|---|---|---|
| | 6.00 | FWS | Wurzeleinwuchs, stark, von 12 bis 12 Uhr | 00:02:49 | 3_4A,<br>3_4B | 0 |

Foto: 3\_4A  
 6m, Wurzeleinwuchs, stark, von 12 bis 12 Uhr

Foto: 3\_4B  
 6m, Wurzeleinwuchs, stark, von 12 bis 12 Uhr

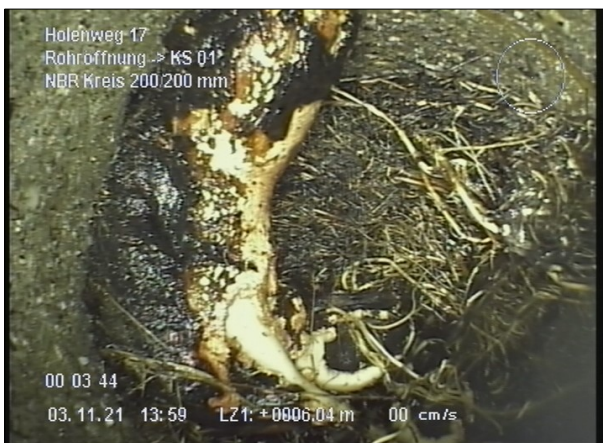
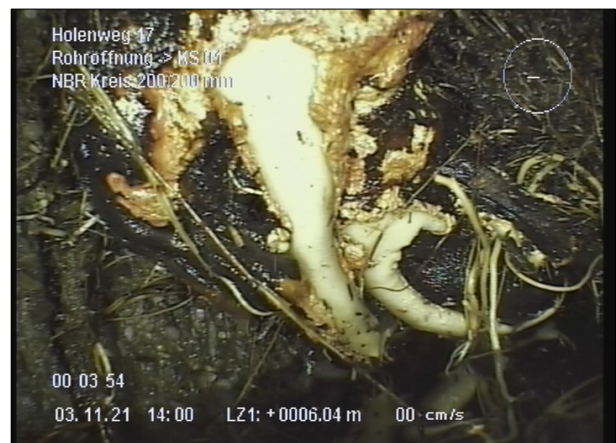
| 1:60 | Position | Code | Beobachtung | MPEG | Foto | Stufe |
|---|---|---|---|---|---|---|
| | 6.00 | | Kamera kann nicht weiter | 00:03:14 | 3_5A,<br>3_5B | 0 |

Foto: 3\_5A  
 6m, Kamera kann nicht weiter

Foto: 3\_5B  
 6m, Kamera kann nicht weiter

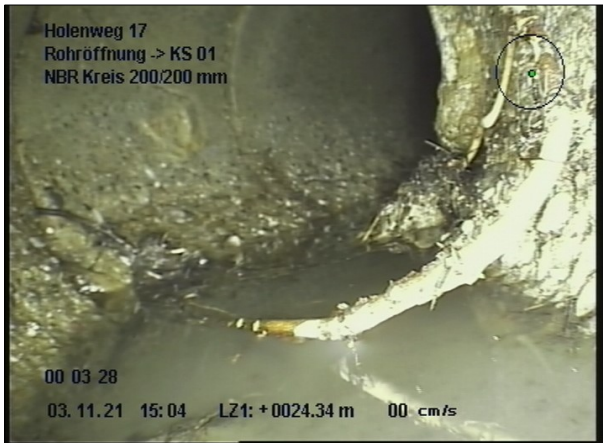
| 1:195 | Position | Code | Beobachtung | MPEG | Foto | Stufe |
|---|---|---|---|---|---|---|
| | 24.30 | | Bogen nach rechts / ausgebrochen | 00:03:22 | 4_4A | |

Foto: 4\_4A  
 24.3m, Bogen nach rechts / ausgebrochen

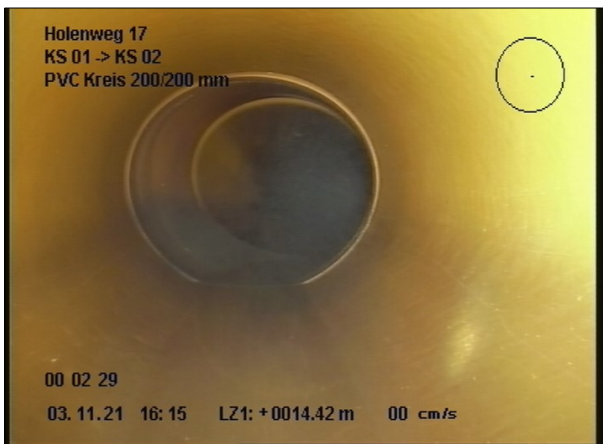
| 1:165 | Position | Code | Beobachtung | MPEG | Foto | Stufe |
|---|---|---|---|---|---|---|
| | 14.40 | | Bogen nach rechts | 00:01:47 | 5_4A | 4 |

Foto: 5\_4A  
 14.4m, Bogen nach rechts

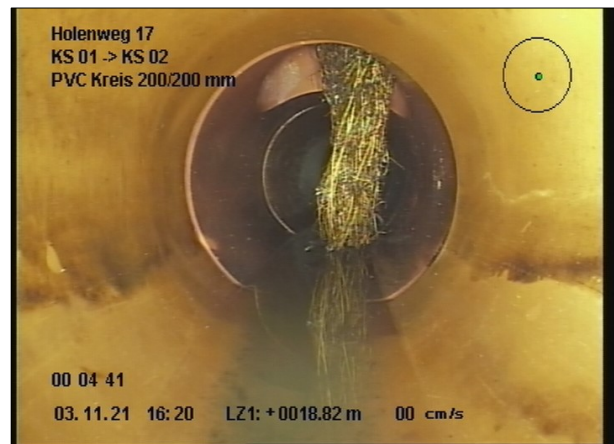
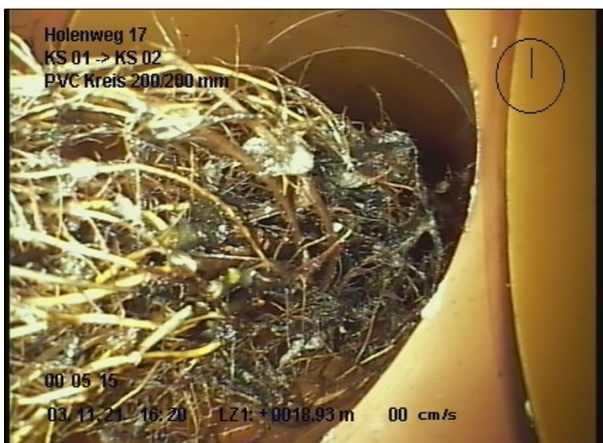
| 1:165 | Position | Code | Beobachtung | MPEG | Foto | Stufe |
|---|---|---|---|---|---|---|
| | 18.80 | AG | Abzweiger von 10 bis 02 Uhr / von Brunnen Wurzeleinwuchs | 00:04:31 | 5_5A,<br>5_5B | 3 |

Foto: 5\_5A  
 18.8m, Abzweiger von 10 bis 02 Uhr / von Brunnen  
 Wurzeinwuchs

Foto: 5\_5B  
 18.8m, Abzweiger von 10 bis 02 Uhr / von Brunnen  
 Wurzeinwuchs

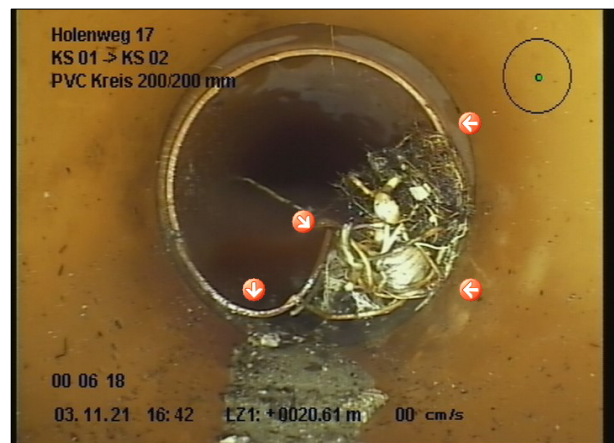
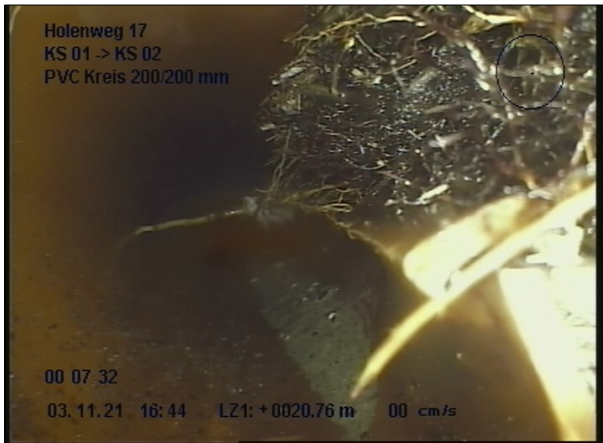
| 1:165 | Position | Code | Beobachtung | MPEG | Foto | Stufe |
|---|---|---|---|---|---|---|
| | 20.60 | | Muffe, starker Wurzeleinwuchs, von 02 bis 07 Uhr / Rohr gerissen | 00:06:10 | 5_6A,<br>5_6B | 2 |

Foto: 5\_6A  
 20.6m, Muffe, starker Wurzeinwuchs, von 02 bis 07 Uhr /  
 Rohr gerissen

Foto: 5\_6B  
 20.6m, Muffe, starker Wurzeleinwuchs, von 02 bis 07 Uhr /  
 Rohr gerissen

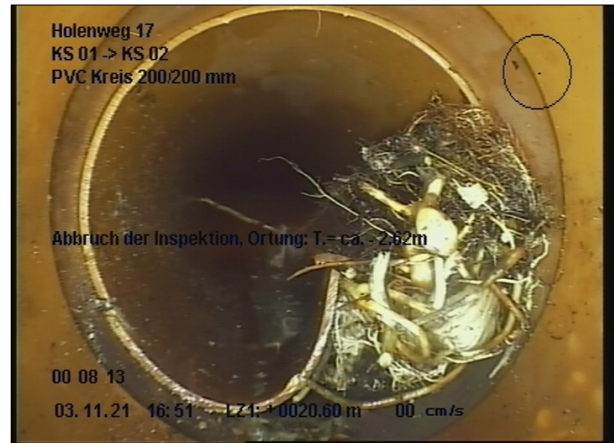
| 1:165 | Position | Code | Beobachtung | MPEG | Foto | Stufe |
|---|---|---|---|---|---|---|
| | 20.60 | | Abbruch der Inspektion / Ortung: T.= ca. - 2.62m | 00:08:07 | 5_8A | 2 |

Foto: 5\_8A  
 20.6m, Abbruch der Inspektion / Ortung: T.= ca. - 2.62m

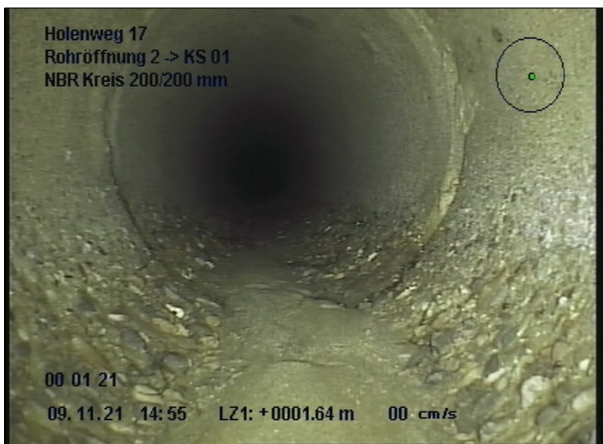
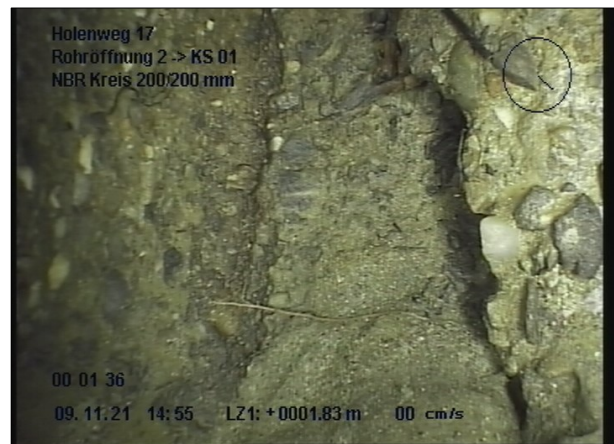
| 1:216<br>bei Bogen | Position | Code | Beobachtung | MPEG | Foto | Stufe |
|---|---|---|---|---|---|---|
| | 1.60 | | Rohrknick nach links / Muffe leicht ausgebrochen | 00:01:13 | 6_5A,<br>6_5B | 3 |

Foto: 6\_5A  
 1.6m, Rohrknick nach links / Muffe leicht ausgebrochen

Foto: 6\_5B  
 1.6m, Rohrknick nach links / Muffe leicht ausgebrochen

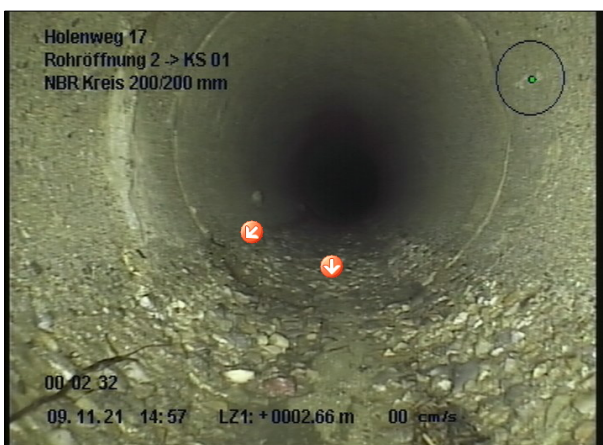
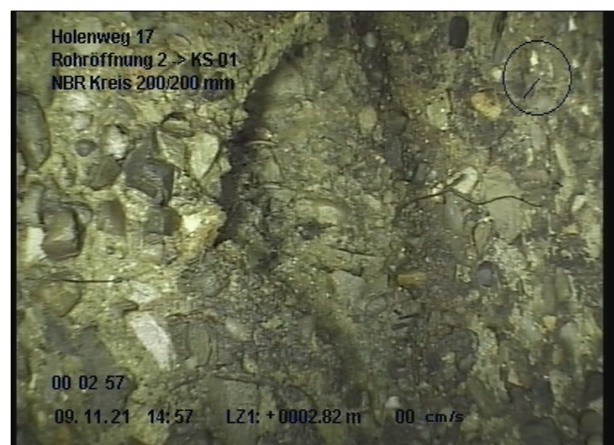
| 1:216<br>bei Bogen | Position | Code | Beobachtung | MPEG | Foto | Stufe |
|---|---|---|---|---|---|---|
| | 2.60 | MGL | Muffe, leicht ausgebrochen, von 05 bis 08 Uhr | 00:02:26 | 6_6A,<br>6_6B | 3 |

Foto: 6\_6A  
 2.6m, Muffe, leicht ausgebrochen, von 05 bis 08 Uhr

Foto: 6\_6B  
 2.6m, Muffe, leicht ausgebrochen, von 05 bis 08 Uhr

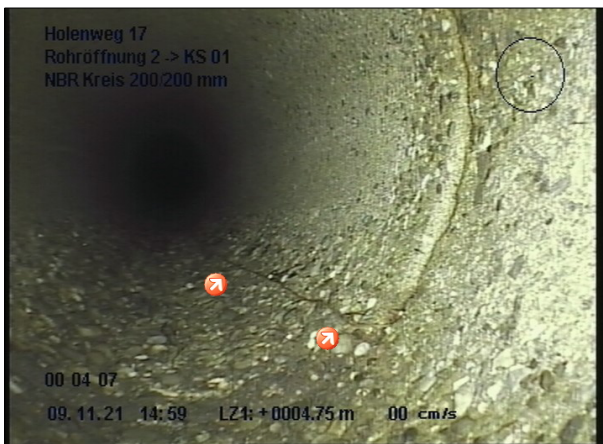
| 1:216<br>bei Bogen | Position | Code | Beobachtung | MPEG | Foto | Stufe |
|---|---|---|---|---|---|---|
| | 4.70 | | Muffe, leicht Wurzeleinwuchs, bei 05 Uhr | 00:04:01 | 6_7A | 3 |

Foto: 6\_7A  
4.7m, Muffe, leicht Wurzeleinwuchs, bei 05 Uhr

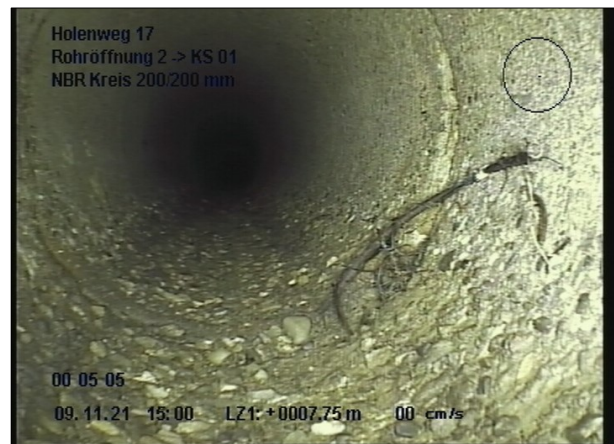
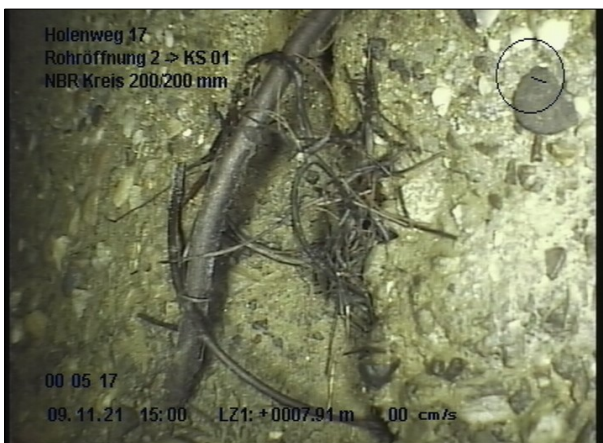
| 1:216<br>bei Bogen | Position | Code | Beobachtung | MPEG | Foto | Stufe |
|---|---|---|---|---|---|---|
| | 7.70 | | Muffe, leicht Wurzeleinwuchs, von 04 bis 05 Uhr | 00:05:02 | 6_8A,<br>6_8B | 3 |

Foto: 6\_8A  
7.7m, Muffe, leicht Wurzeleinwuchs, von 04 bis 05 Uhr

Foto: 6\_8B  
7.7m, Muffe, leicht Wurzeleinwuchs, von 04 bis 05 Uhr

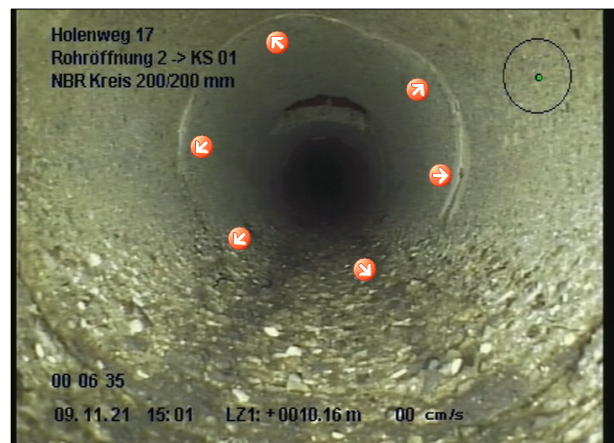
| 1:216<br>bei Bogen | Position | Code | Beobachtung | MPEG | Foto | Stufe |
|---|---|---|---|---|---|---|
| | 10.10 | | Radialriss von 12 bis 12 Uhr | 00:06:24 | 6_9A | 2 |

Foto: 6\_9A  
10.1m, Radialriss von 12 bis 12 Uhr

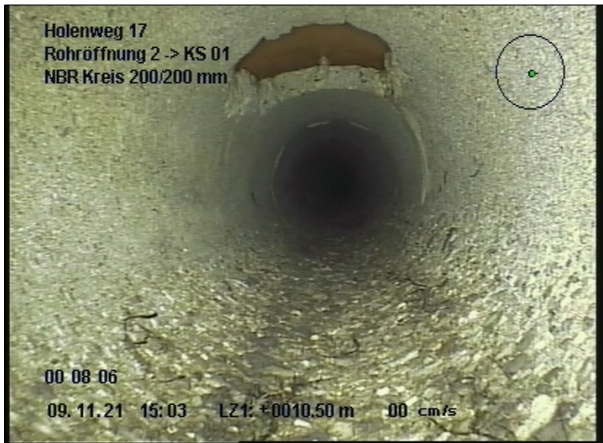
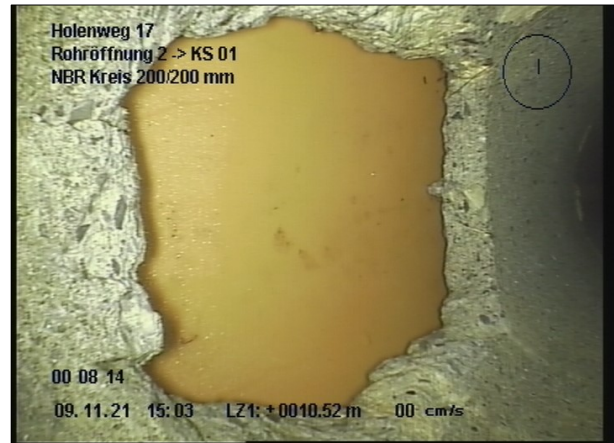
| 1:216<br>bei Bogen | Position | Code | Beobachtung | MPEG | Foto | Stufe |
|---|---|---|---|---|---|---|
| | 10.50 | | Reparaturstelle von 11 bis 01 Uhr | 00:08:02 | 6_10A,<br>6_10B | 3 |

Foto: 6\_10A  
 10.5m, Reparaturstelle von 11 bis 01 Uhr

Foto: 6\_10B  
 10.5m, Reparaturstelle von 11 bis 01 Uhr

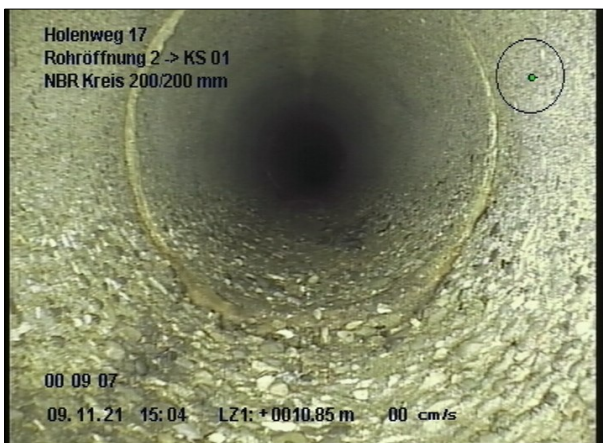
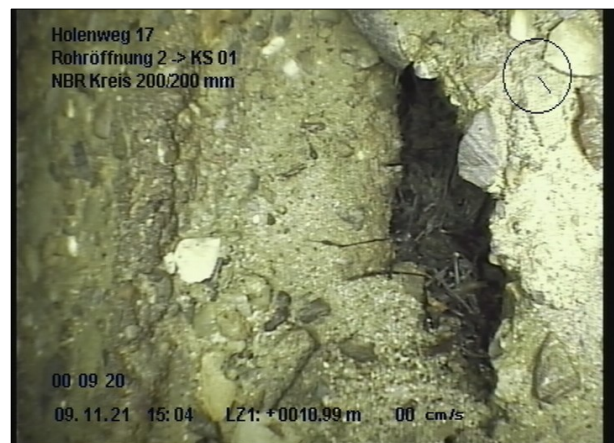
| 1:216<br>bei Bogen | Position | Code | Beobachtung | MPEG | Foto | Stufe |
|---|---|---|---|---|---|---|
| | 10.80 | MGM | Muffe, ausgebrochen, von 04 bis 08 Uhr | 00:08:58 | 6_11A,<br>6_11B | 2 |

Foto: 6\_11A  
 10.8m, Muffe, ausgebrochen, von 04 bis 08 Uhr

Foto: 6\_11B  
 10.8m, Muffe, ausgebrochen, von 04 bis 08 Uhr

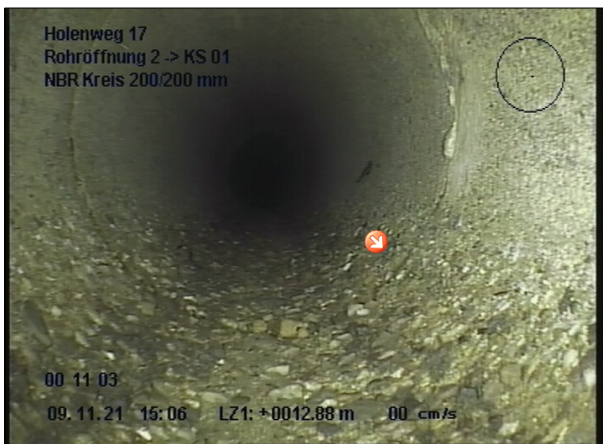
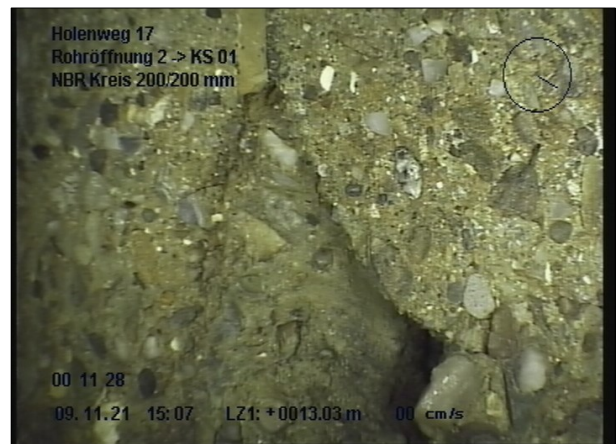
| 1:216<br>bei Bogen | Position | Code | Beobachtung | MPEG | Foto | Stufe |
|---|---|---|---|---|---|---|
| | 12.80 | MGL | Muffe, leicht ausgebrochen, bei 05 Uhr | 00:10:54 | 6_12A,<br>6_12B | 3 |

Foto: 6\_12A  
 12.8m, Muffe, leicht ausgebrochen, bei 05 Uhr

Foto: 6\_12B  
 12.8m, Muffe, leicht ausgebrochen, bei 05 Uhr

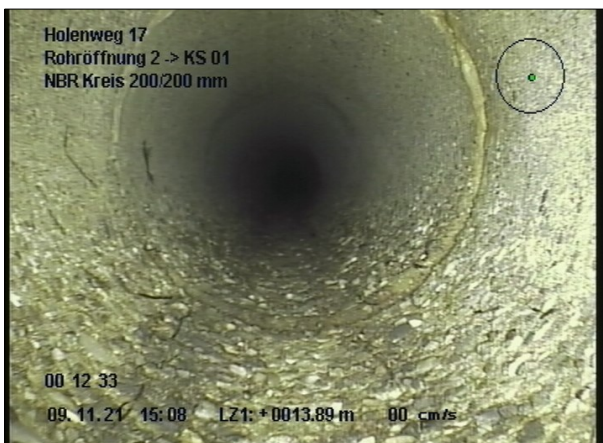
| 1:216<br>bei Bogen | Position | Code | Beobachtung | MPEG | Foto | Stufe |
|---|---|---|---|---|---|---|
| | 13.80 | MGL | Muffe, leicht ausgebrochen, von 04 bis 06 Uhr | 00:12:27 | 6_13A | 3 |

Foto: 6\_13A  
 13.8m, Muffe, leicht ausgebrochen, von 04 bis 06 Uhr

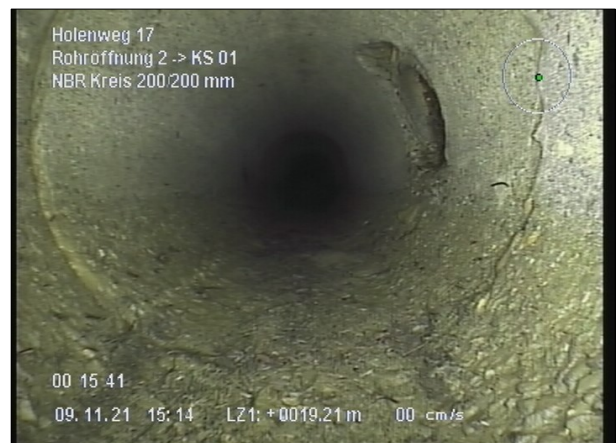
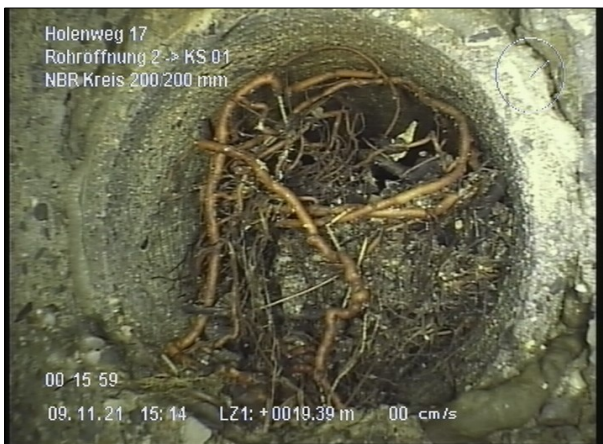
| 1:216<br>bei Bogen | Position | Code | Beobachtung | MPEG | Foto | Stufe |
|---|---|---|---|---|---|---|
| | 19.20 | EW | Einlauf, von 01 bis 03 Uhr, Wurzeleinwuchs / nicht verputzt von Brunnen ?? | 00:15:32 | 6_14A,<br>6_14B | 2 |

Foto: 6\_14A  
 19.2m, Einlauf, von 01 bis 03 Uhr, Wurzeleinwuchs / nicht verputzt von Brunnen ??

Foto: 6\_14B  
 19.2m, Einlauf, von 01 bis 03 Uhr, Wurzeleinwuchs / nicht  
 verputzt von Brunnen ??

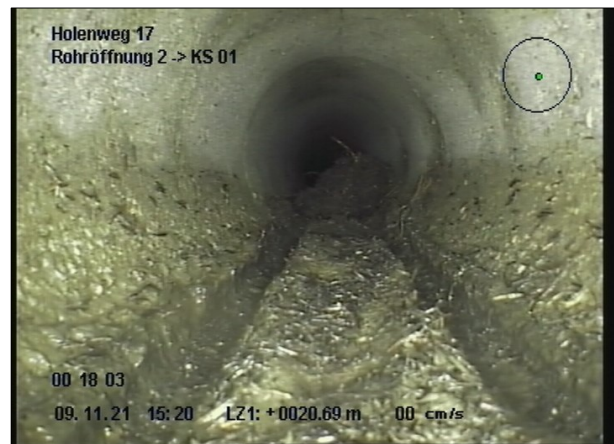
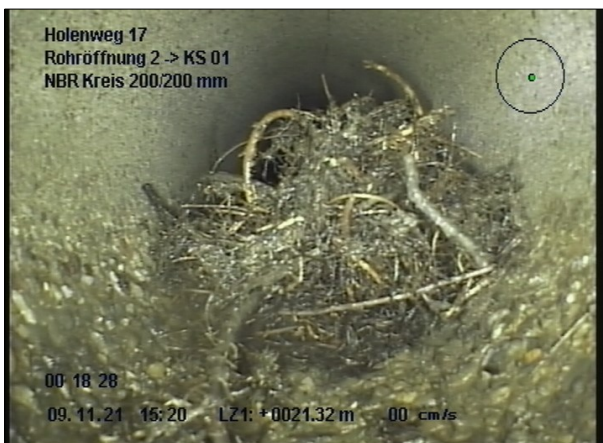
| 1:216<br>bei Bogen | Position | Code | Beobachtung | MPEG | Foto | Stufe |
|---|---|---|---|---|---|---|
| | 20.60 | <b>A2</b> FLMU | Lose Ablagerungen, von 04 bis 08 Uhr, Anfang | 00:17:57 | 6_15A,<br>6_15B | 2 |

Foto: 6\_15A  
 20.6m, Lose Ablagerungen, von 04 bis 08 Uhr, Anfang

Foto: 6\_15B  
 20.6m, Lose Ablagerungen, von 04 bis 08 Uhr, Anfang

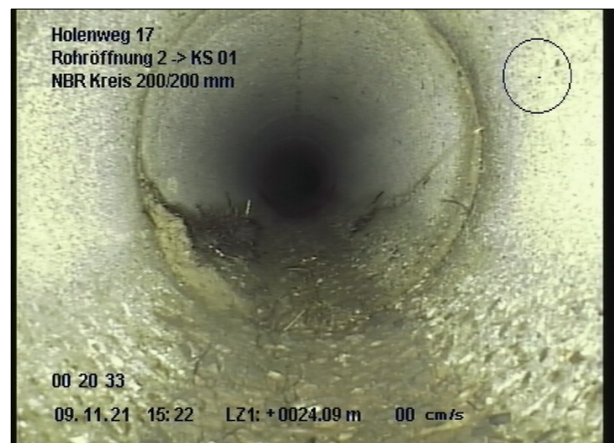
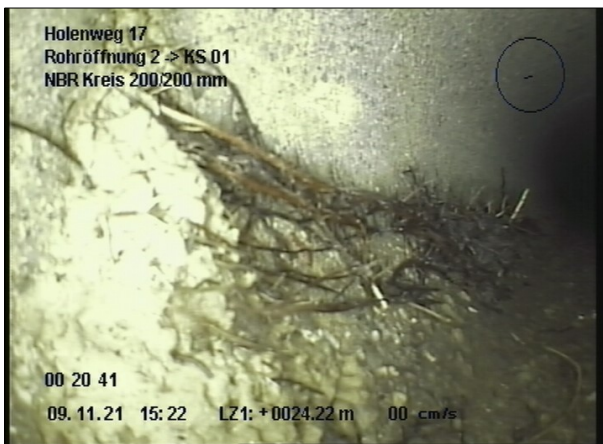
| 1:216 | Position | Code | Zustand | MPEG | Foto | Stufe | |
|---|---|---|---|---|---|---|---|
| | <u>24.00</u> | | | Muffe, Wurzeleinwuchs, von 07 bis 08 Uhr | 00:20:14 | 6_17A,<br>6_17B | 2 |

Foto: 6\_17A  
 24m, Muffe, Wurzeleinwuchs, von 07 bis 08 Uhr

Foto: 6\_17B  
 24m, Muffe, Wurzeleinwuchs, von 07 bis 08 Uhr

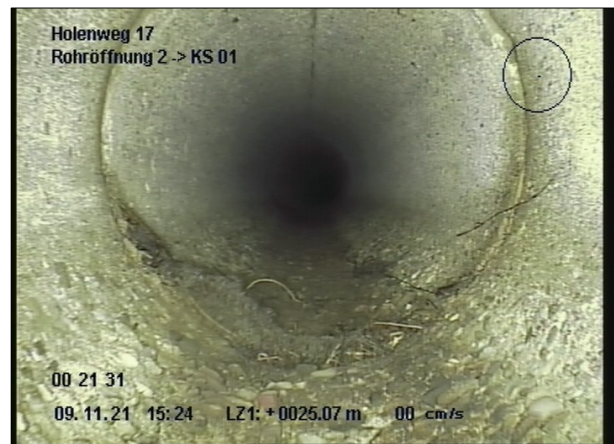
| 1:216 | Position | Code | Zustand | MPEG | Foto | Stufe | |
|---|---|---|---|---|---|---|---|
| | <u>25.00</u> | | | Muffe, leicht Wurzeleinwuchs, von 05 bis 08 Uhr | 00:21:25 | 6_18A | 3 |

Foto: 6\_18A  
 25m, Muffe, leicht Wurzeleinwuchs, von 05 bis 08 Uhr

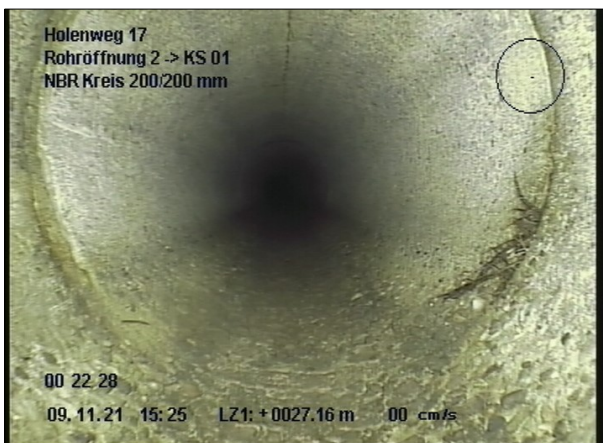
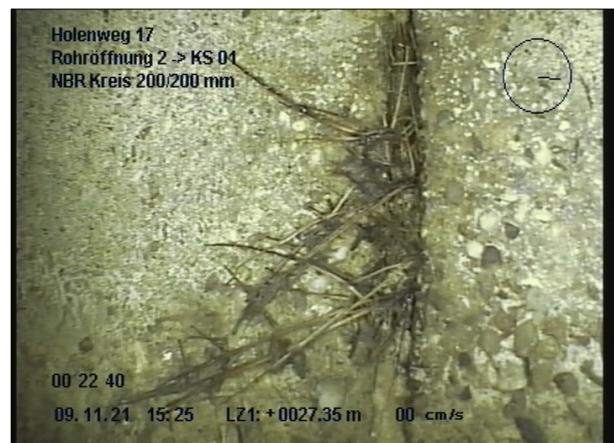
| 1:216 | Position | Code | Zustand | MPEG | Foto | Stufe | |
|---|---|---|---|---|---|---|---|
| | <u>27.10</u> | | | Muffe, leicht Wurzeleinwuchs, von 03 bis 04 Uhr | 00:22:22 | 6_19A,<br>6_19B | 3 |

Foto: 6\_19A  
 27.1m, Muffe, leicht Wurzeleinwuchs, von 03 bis 04 Uhr

Foto: 6\_19B  
 27.1m, Muffe, leicht Wurzeleinwuchs, von 03 bis 04 Uhr

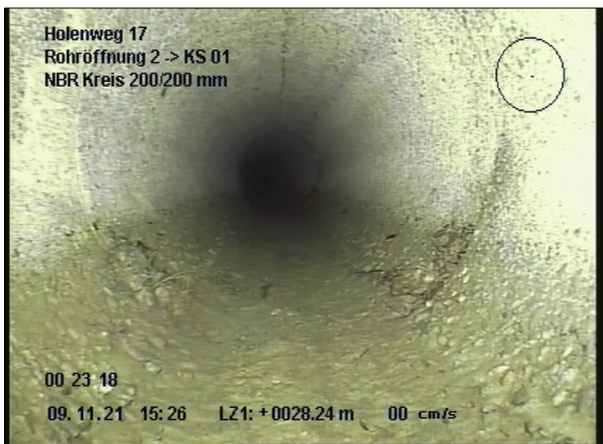
| 1:216 | Position | Code | Zustand | MPEG | Foto | Stufe | |
|---|---|---|---|---|---|---|---|
| | <u>28.20</u> | | | Muffe, leicht Wurzeleinwuchs, von 04 bis 08 Uhr | 00:23:14 | 6_20A | 3 |

Foto: 6\_20A  
 28.2m, Muffe, leicht Wurzeleinwuchs, von 04 bis 08 Uhr

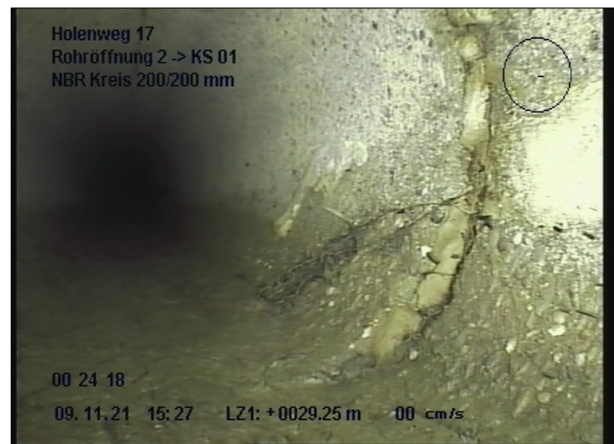
| 1:216 | Position | Code | Zustand | MPEG | Foto | Stufe | |
|---|---|---|---|---|---|---|---|
| | <u>29.20</u> | | | Muffe, leicht Wurzeleinwuchs, von 03 bis 04 Uhr | 00:24:07 | 6_21A | 3 |

Foto: 6\_21A  
 29.2m, Muffe, leicht Wurzeleinwuchs, von 03 bis 04 Uhr

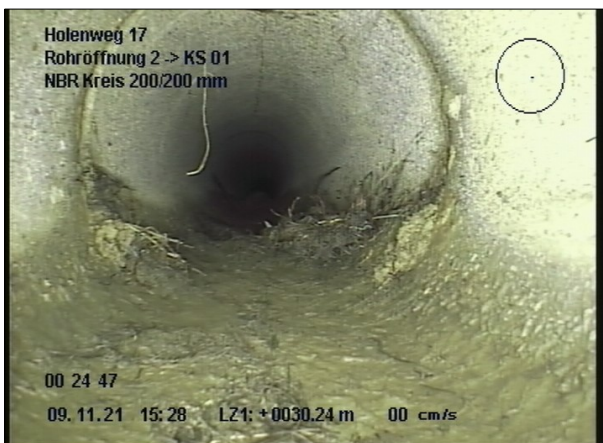
Foto: 6\_22A  
 30.2m, Muffe, leicht Wurzeleinwuchs, von 03 bis 09 Uhr

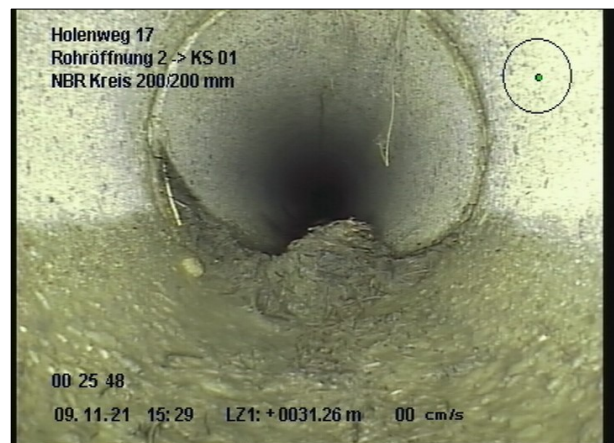
| 1:216 | Position | Code | Zustand | MPEG | Foto | Stufe | |
|---|---|---|---|---|---|---|---|
| | <u>31.20</u> | | | Muffe, Wurzeleinwuchs, von 04 bis 08 Uhr | 00:25:23 | 6_23A | 3 |

Foto: 6\_23A  
 31.2m, Muffe, Wurzeleinwuchs, von 04 bis 08 Uhr

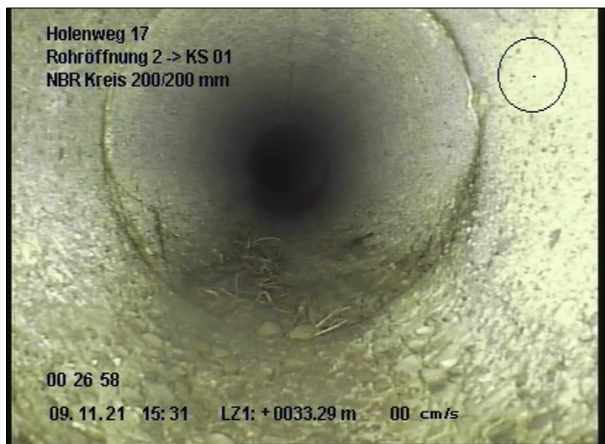
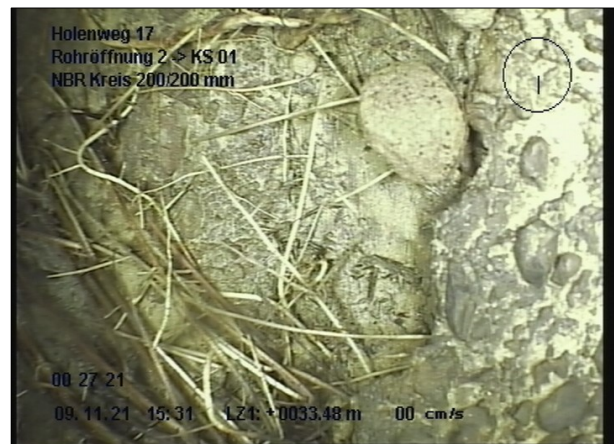
Foto: 6\_24A  
 33.2m, Muffe, leicht Wurzeleinwuchs, von 04 bis 08 Uhr /  
 leicht ausgebrochen

Foto: 6\_24B  
 33.2m, Muffe, leicht Wurzeleinwuchs, von 04 bis 08 Uhr /  
 leicht ausgebrochen

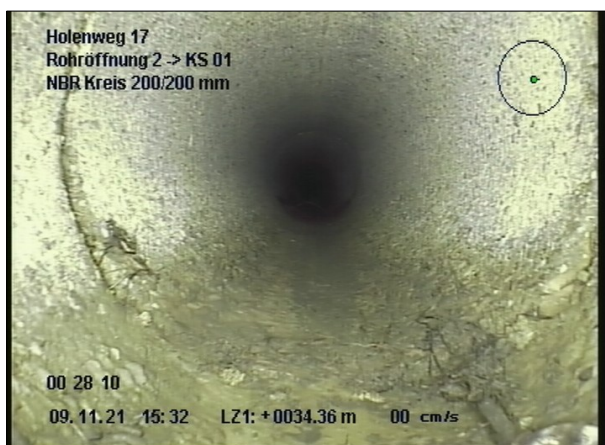
Foto: 6\_25A  
 34.3m, Muffe, leicht Wurzeleinwuchs, von 04 bis 08 Uhr,  
 Anfang

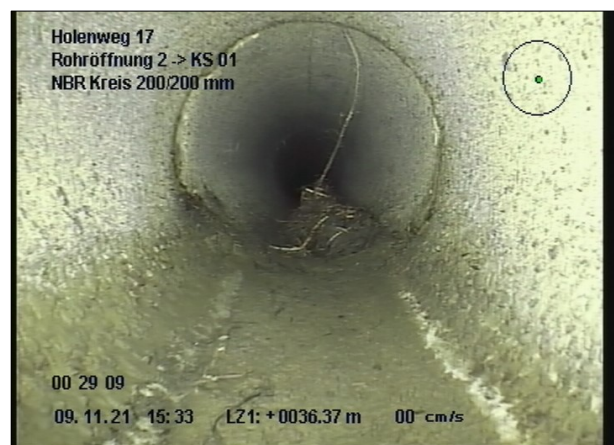
Foto: 6\_26A  
 36.3m, Muffe, leicht Wurzeleinwuchs, bei 12 Uhr

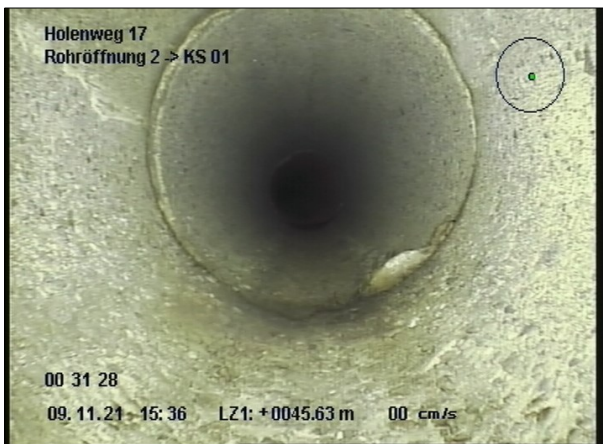
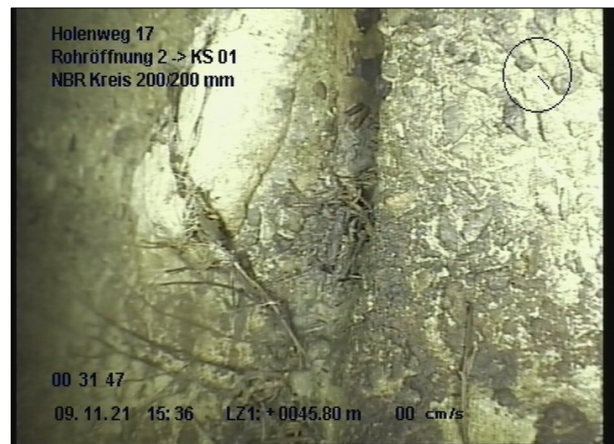
Foto: 6\_27A  
 45.6m, Muffe, harte Ablagerungen, leicht, von 04 bis 05 Uhr /  
 leichter Wuezeleinwuchs

Foto: 6\_27B  
 45.6m, Muffe, harte Ablagerungen, leicht, von 04 bis 05 Uhr /  
 leichter Wuezeleinwuchs

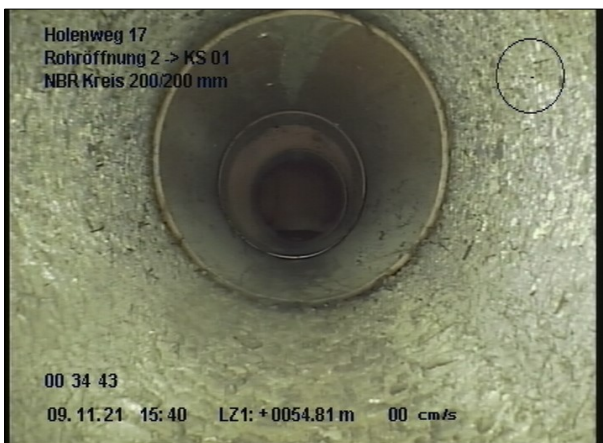
Foto: 6\_30A  
 54.8m, Rohrmaterialwechsel, PVC

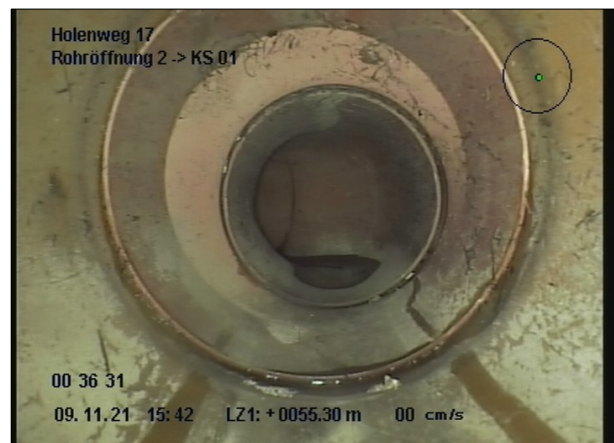
Foto: 6\_31A  
 55.3m, Querschnittsverkleinerung, 150 mm

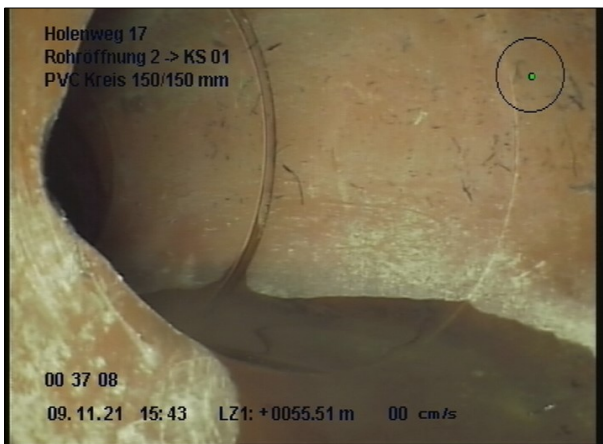
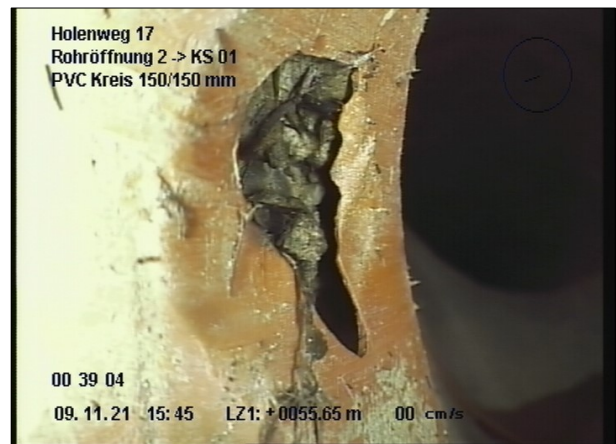
Foto: 6\_32A  
 55.5m, Bogen nach links / ausgebrochen Loch, Ortung: T.=  
 ca. - 2.38m

Foto: 6\_32B  
 55.5m, Bogen nach links / ausgebrochen Loch, Ortung: T.=  
 ca. - 2.38m

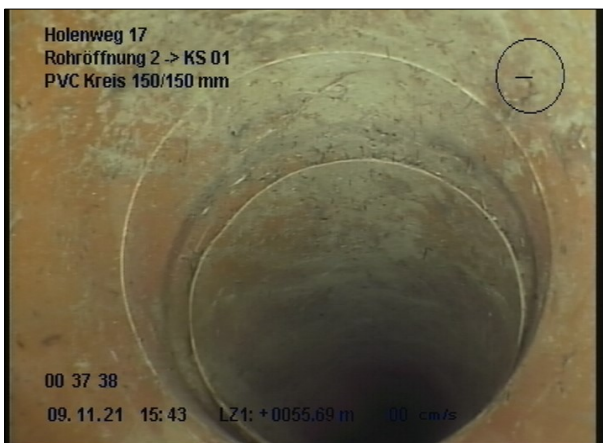
| 1:216 | Position | Code | Zustand | MPEG | Foto | Stufe | |
|---|---|---|---|---|---|---|---|
| <u>55.60</u> | | | Gefällsbruch stark / auf KS 01 | 00:37:34 | 6_33A | 4 | |

Foto: 6\_33A  
 55.6m, Gefällsbruch stark / auf KS 01

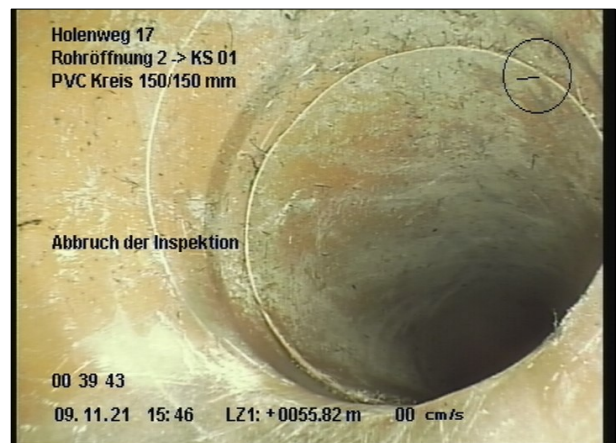
Foto: 6\_34A  
 55.8m, Kamera kann nicht weiter
